事業用自動車の運転者に対する飲酒運転の防止等法令遵守の徹底について

事業用自動車事故調査報告書に係る事故の再発防止策について

事業用自動車事故調査報告書 概要 ～大型トラクタ・バンセミトレーラの衝突事故～ (大阪市平野区)

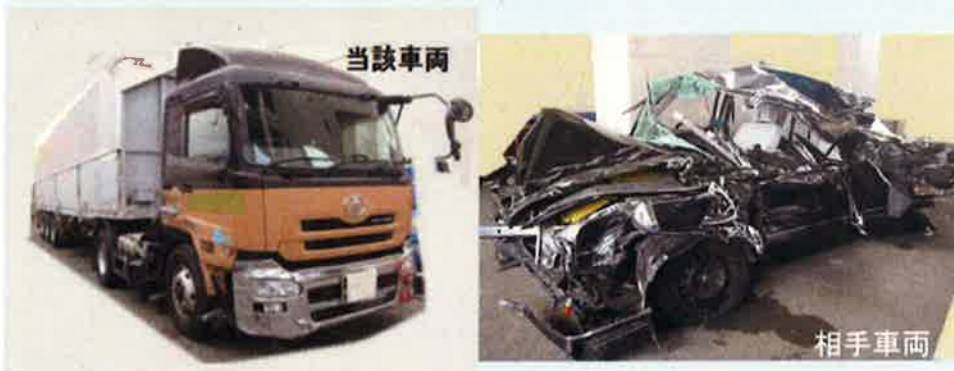
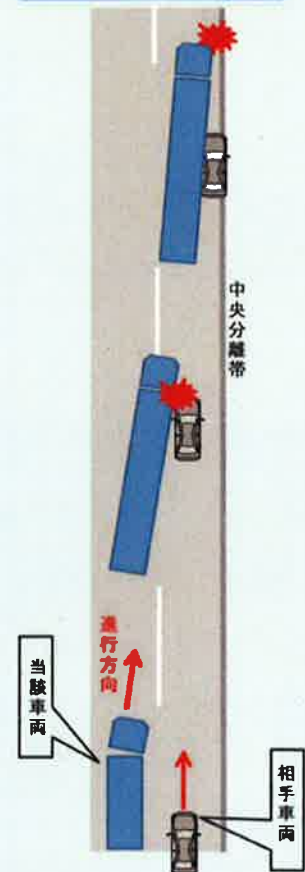
事故状況図

平成29年11月22日0時41分頃、大阪市平野区の阪神高速14号松原線の下り線において、大型トラクタ・バンセミトレーラがアルミ鋼材約16,000kgを積載して走行中、第1通行帯から第2通行帯へ車線変更した際、第2通行帯を走行していたタクシーに衝突し、さらにタクシーを中央分離帯との間に挟みながら走行を続け、タクシーは中央分離帯の街灯に衝突して停止した。

- ・ 当該運転者が、片側2車線の第1通行帯を走行中、標識灯の黄色の点滅灯火を工事規制の灯火であると誤認し、右後方の安全確認を行うことなく漫然と第2通行帯に進路変更をしたため、同車両を追い抜こうとしていたタクシーに気付かずに衝突した。
- ・ 同運転者は、事故前に乗船していたフェリー内で焼酎を飲み、フェリーを下船する際には点呼を受けることもアルコール検知器で検査をすることもせず、運転を開始した。このため事故時においては、著しく注意力、判断力が低下していた。
- ・ 同事業者の運転者の間では、フェリー乗船中の飲酒が常態化していた。この慣習は長らく同事業者の運転者の中でまん延していたものであり、その廃止を進言したり会社に報告したりする者のいないまま、継続されてきたものと考えられる。
- ・ 同事業者の社内規程において、飲酒運転惹起者又は検挙された者は、懲戒解雇とする規定を設けていたことや、毎月実施している職場内教育時に飲酒運転防止の指導を実施していたが、その一方で、フェリー下船時の点呼が行われていなかったことやアルコール検知が行われていなかったこと、フェリー内での飲酒の正確な情報を把握していなかったことなど、飲酒運転の抑制に関しての運行管理が形骸化していた。このようなことから、同事業者内では長期間にわたり遵法精神を欠いた運転者間での行動が放置されていたことが、このような飲酒運転による重大事故につながったものと考えられる。

- 運転者に対し、点呼の実施時期を指示し、運行管理者が点呼を実施できる体制を確保した上で確実に実施すること。また、泊まりの運行では、指示した点呼の実施時期を過ぎても電話がない場合は、運行管理者等が電話することにより確実な点呼を実施すること。
- 電話点呼時に休息期間内での飲酒の有無を口頭で確認するとともに、**アルコール検知器を用いて適切に実施**すること。
- 出先でのアルコール検知を確実に実施するため、実施状況や測定結果が**リアルタイムで送信できる検知器等の導入を進める**こと。
- 社内規程等に「**労働協約違反として解雇されることもあり得る。**」を規程し、**運転者を指導**すること。
- 運行途中にフェリーを頻繁に利用する事業者は、運行管理者等が、必要に応じ、**抜き打ちでフェリーに乗船**し、運転者の休息期間の過ごし方を確認する必要がある。
- アルコールが検知された場合、アルコールが検知されなくなるまで運転をさせないこと。
- 運転者に対し、飲酒運転は、悲惨な事故を引き起こすことを飲酒運転による**事故事例の映像等を用いて周知**すること。
